SFS – SAMARBEIDSORGANET FOR SURNA

Rapport om utført arbeid i sidebekker i Surnavassdraget.

Honnstadbekken:

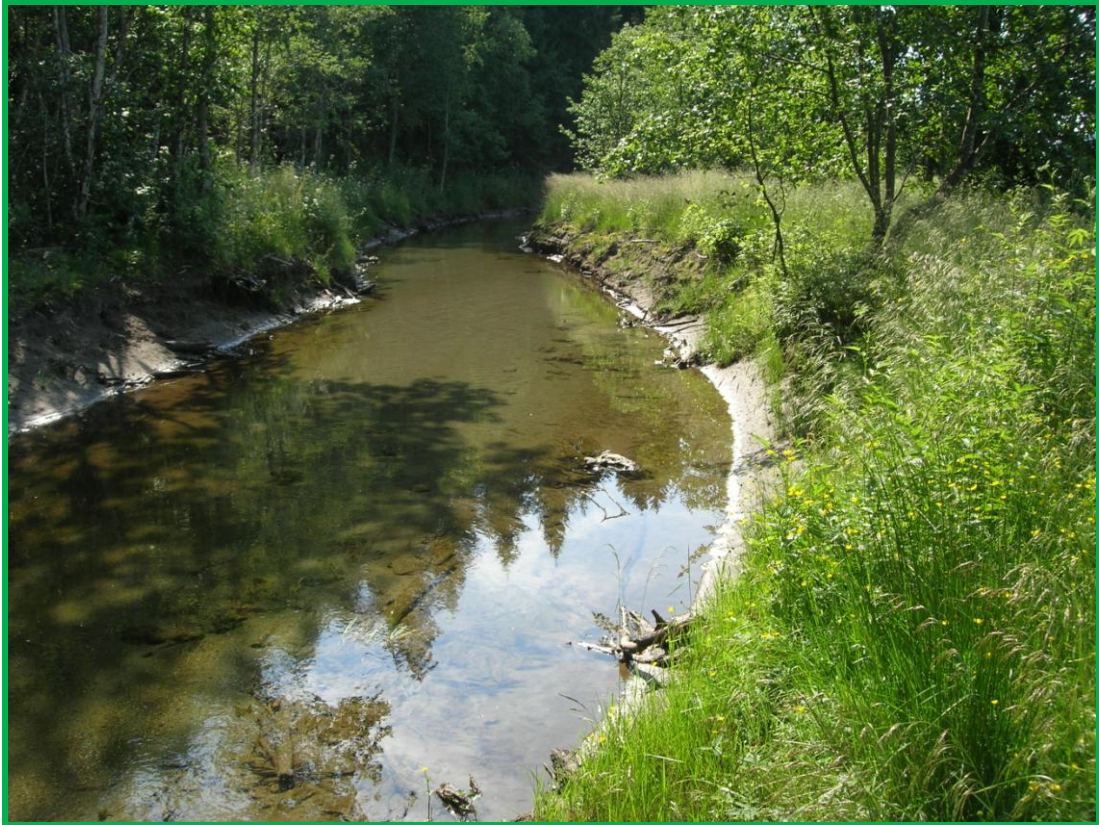
Slik så store deler av bekken ut før arbeidet startet opp. Her var det ikke mye skjul for fiskunger.

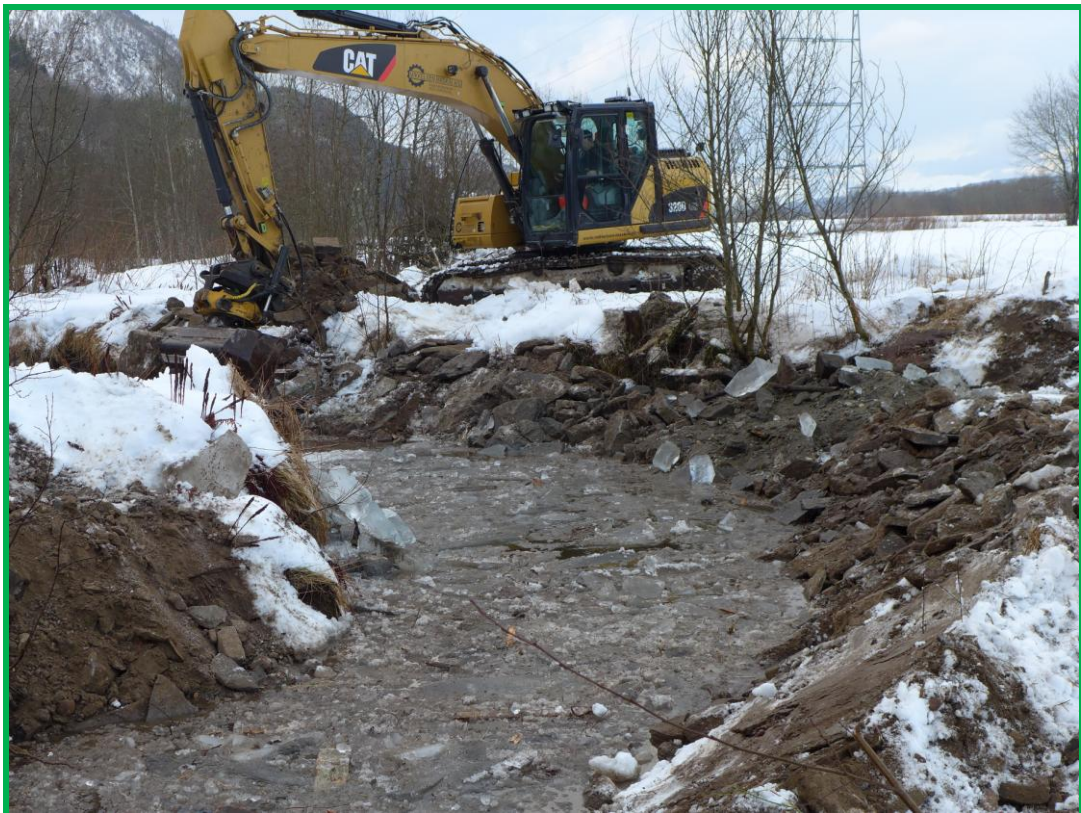
Utlegging av stor stein med gravemaskin.

- **Plastring av bekkekant med stor stein, på 26 steder med til samme 900 l.meter og det gikk med ca 800 m³ stein.**
- **Lagt ut gytegrus på to steder, med til sammen 20 m³ grus.**
- **Laget et steinreir i Faksneshølen med stor stein ca 15 m³.**
- **Lagt ut røtter og stokker i elvebunnen på flere steder.**
- **Fjernet propp av trær og kvist som har dannet seg i bekken.**

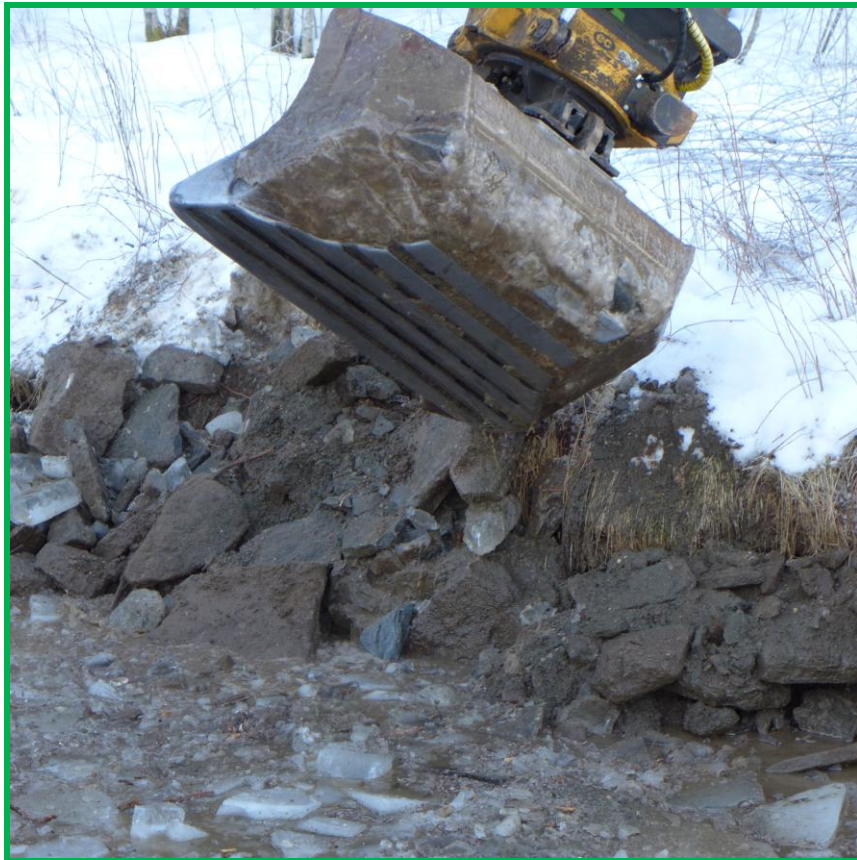
Utlegging av stein med vribar skuffe.

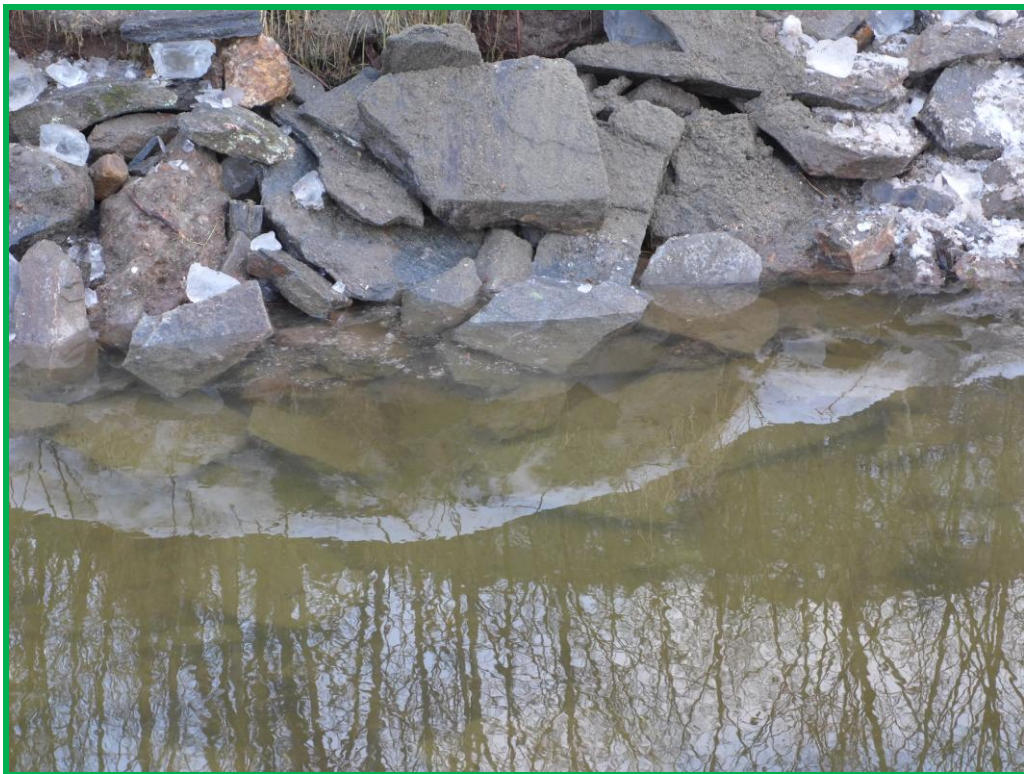
Her blir det mye skjul for fiskeunger.

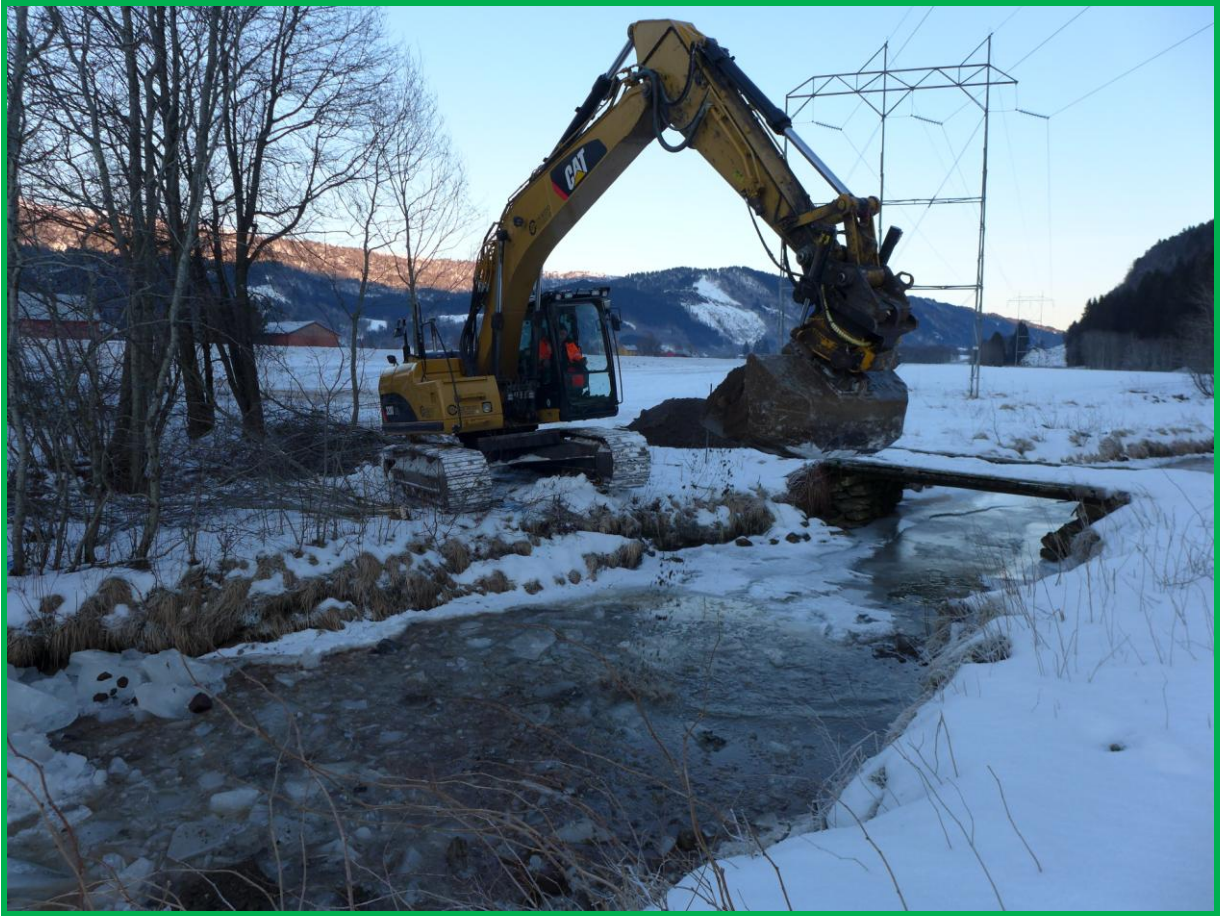
Utlegging av gytegrus.
